VISTORIA ESCOLA ESTADUAL JÚLIO MÜLLER – VÁRZEA GRANDE

Em Várzea Grande, 26 de maio de 2023, na Escola Estadual Júlio Müller, situado no endereço Rua Manoel Vargas, Cristo Rei, Várzea Grande-MT.

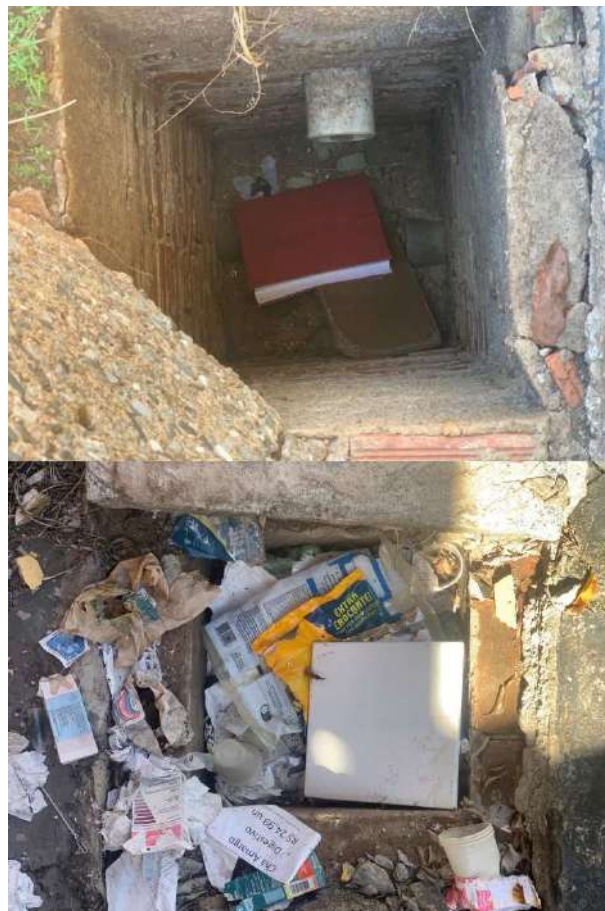
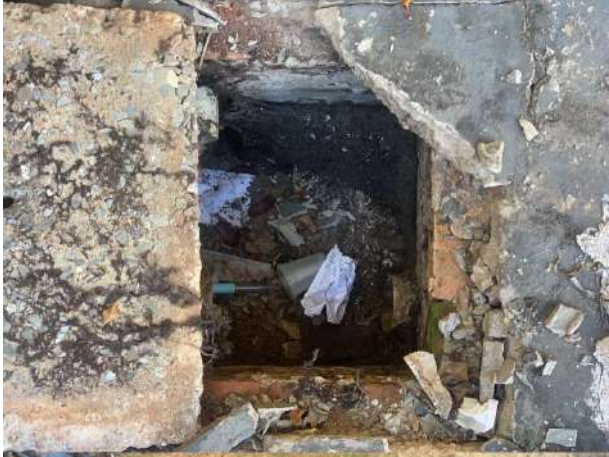
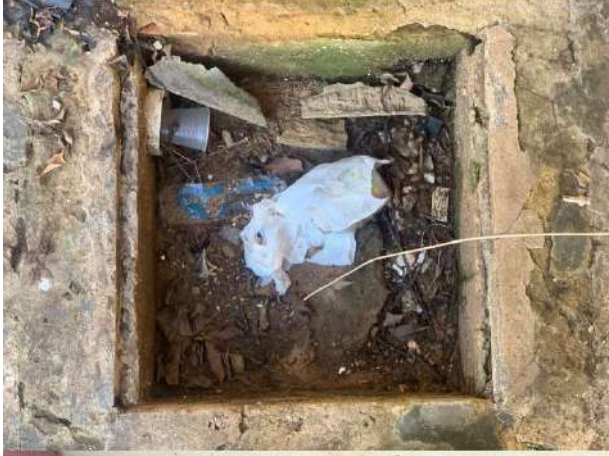
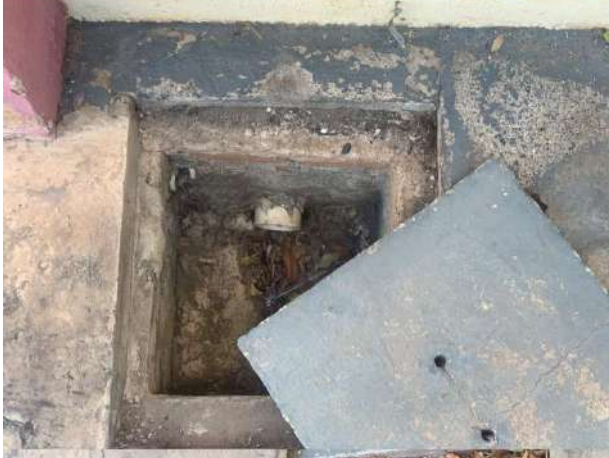
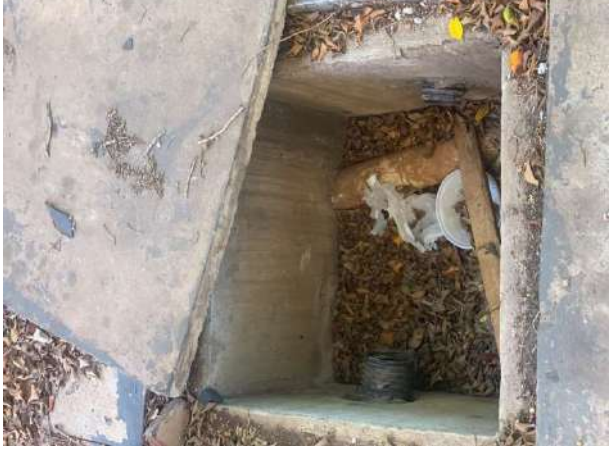
Nas fotos acima, podemos observar que todas as caixas de esgoto da escola, encontram-se avariadas, pois as retiraram do local para verificar algo que poderiam furto, deixando assim elas destampadas e com o acúmulo de lixo e materiais escolares descartados de forma inadequada, percebeu-se no local que todas estão entupidas. Devendo efetuar a limpeza das mesmas e refazer algumas tampas para o fechamento das caixas.

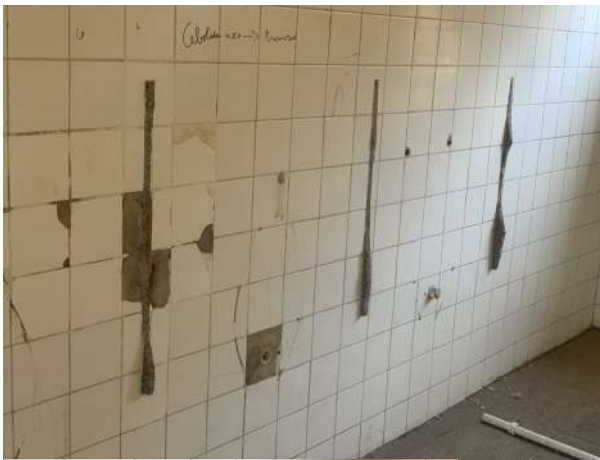
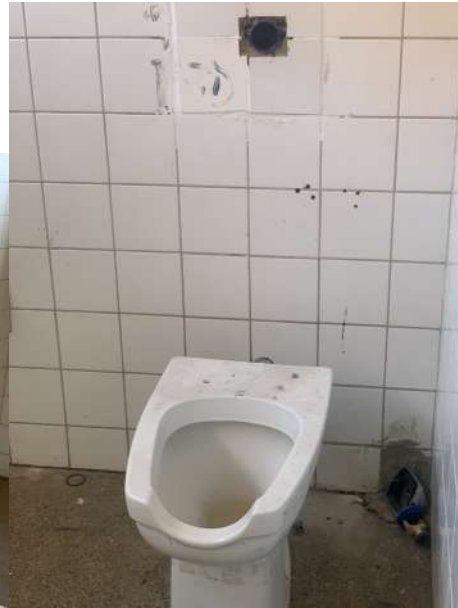
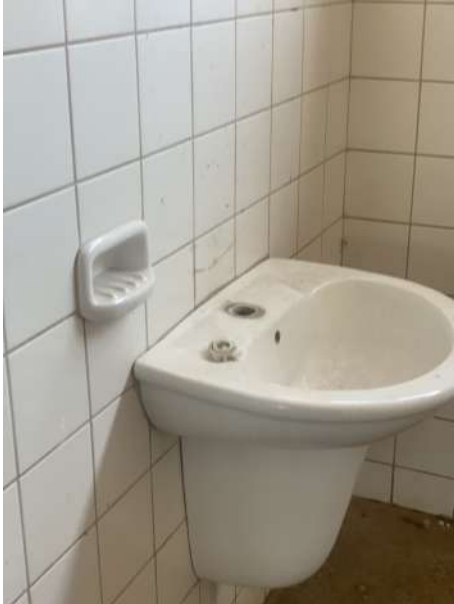
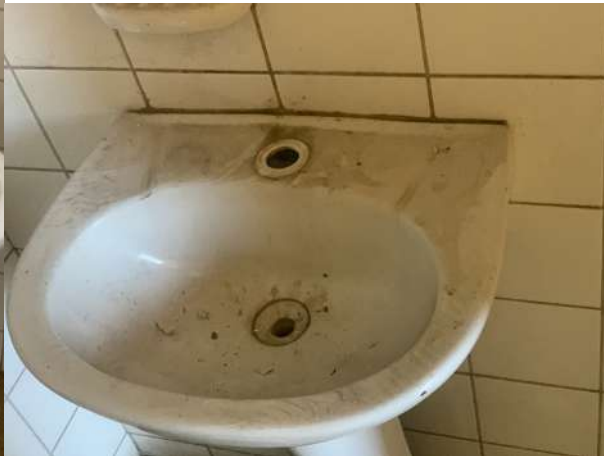
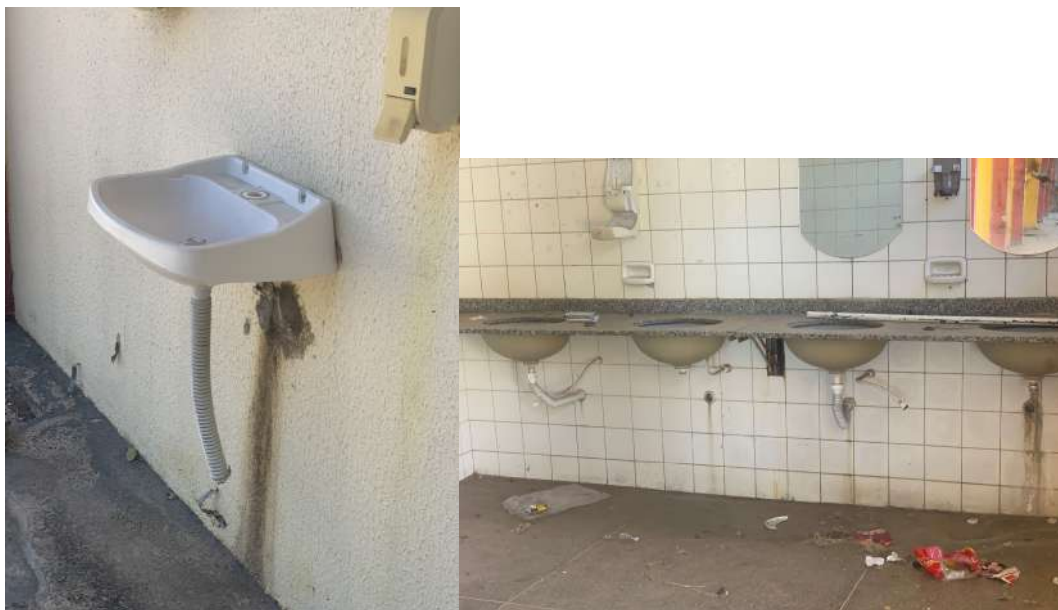
Nas fotos acima, verificamos que as instalações de água fria, louças e metais, além de deterioradas, foram furtadas as peças causando a danificação das bancadas de mármore, pias, caixa de descarga e as tubulações de ligamentos desses serviços. Dessa forma, para a reposição não poderão apenas instalar as peças faltante de torneiras, sifões e válvulas, e sim, refazer a parte da ligação dos pontos de água para a torneira e de descarte para o esgoto entre sifão e tubos. As bancadas de mármore também deverão ser consertadas nas instalações dos metais.

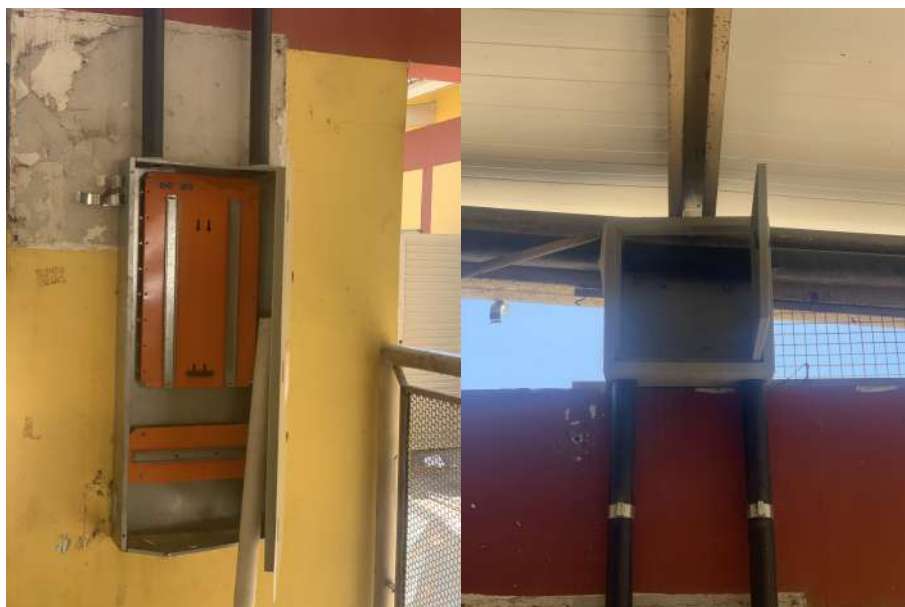
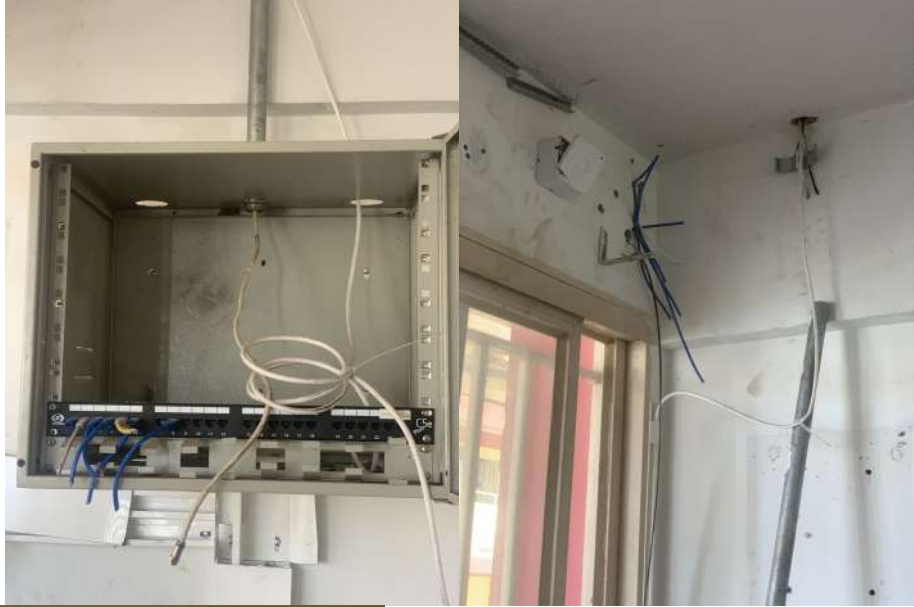
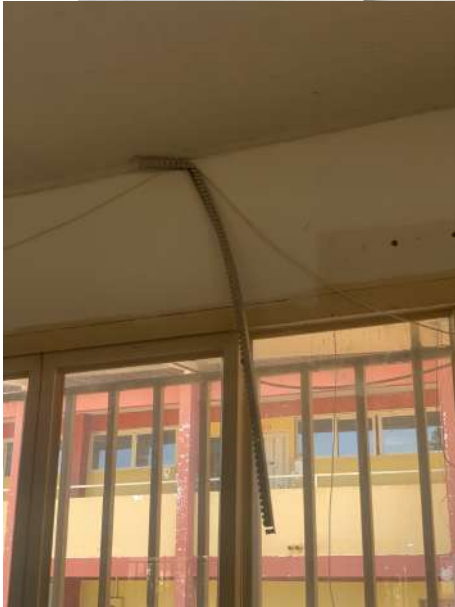
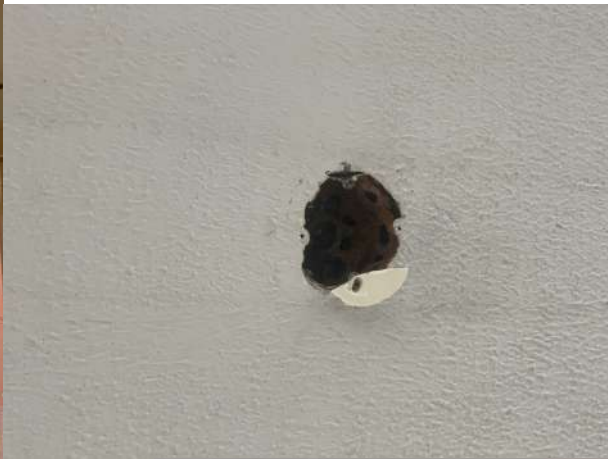
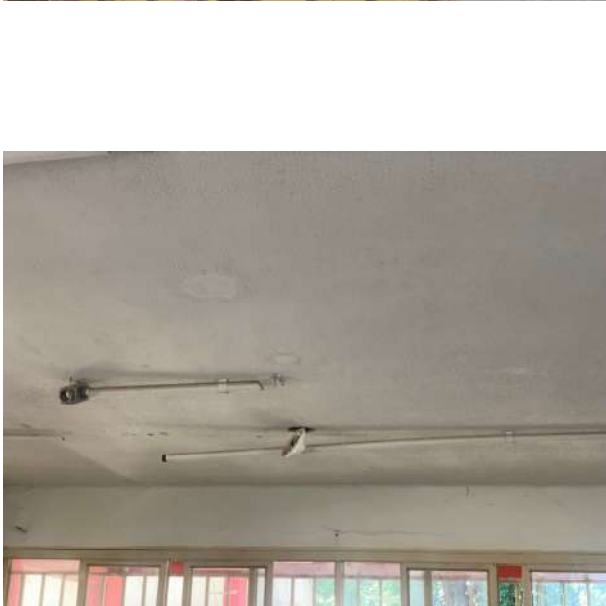
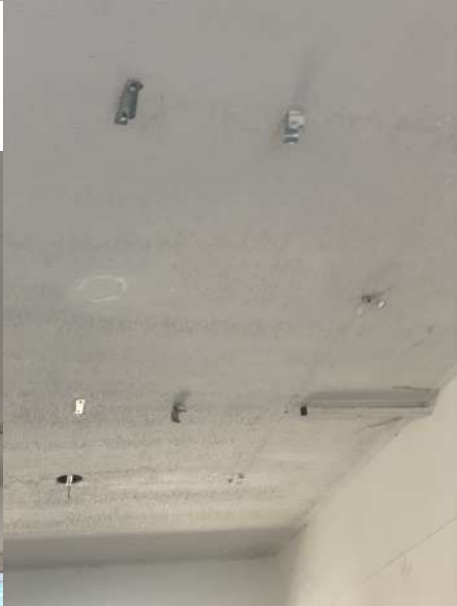
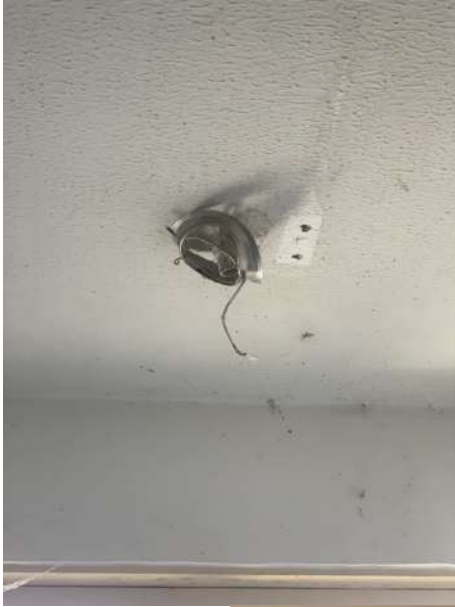
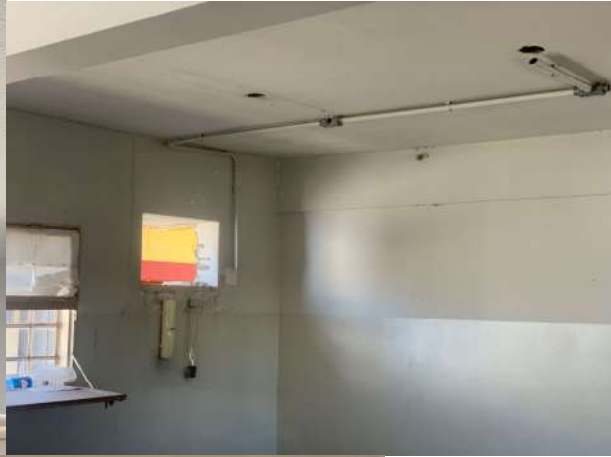
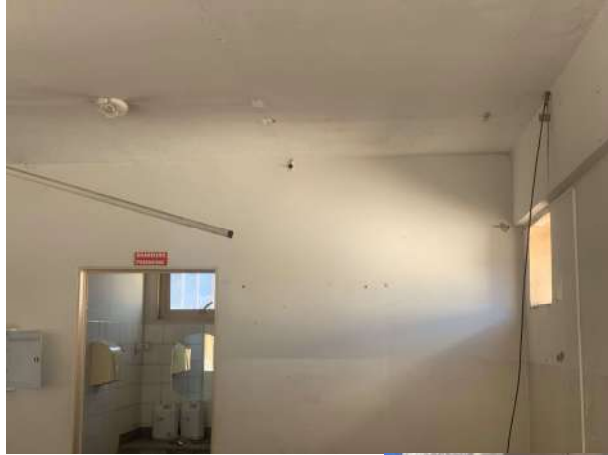
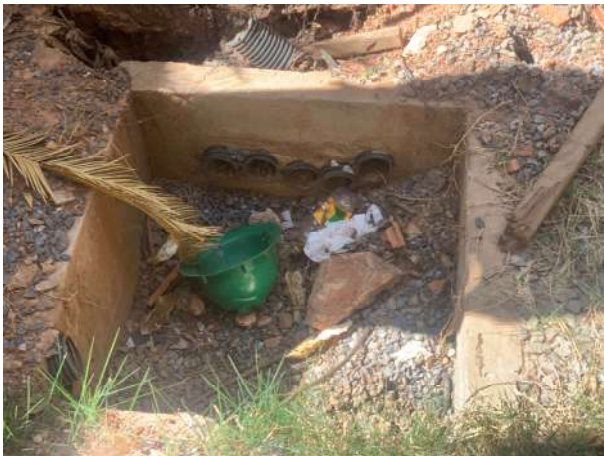
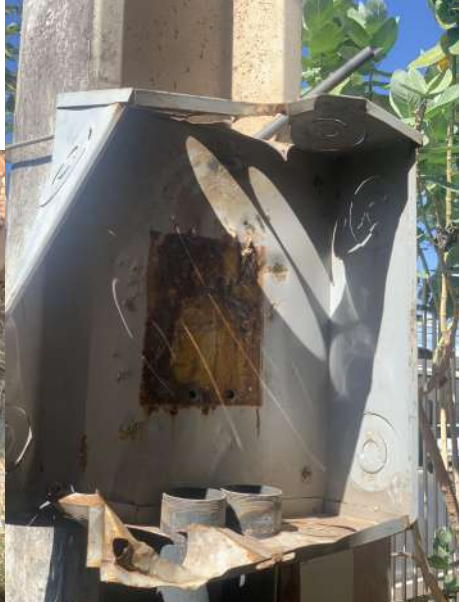
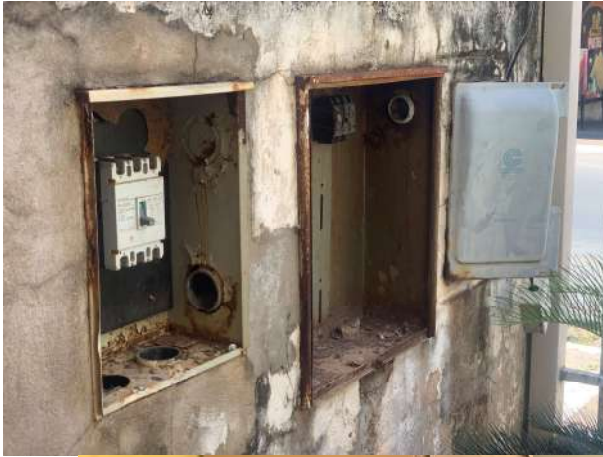
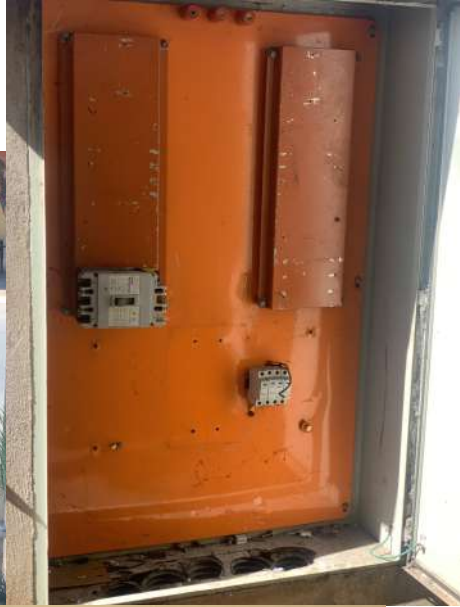
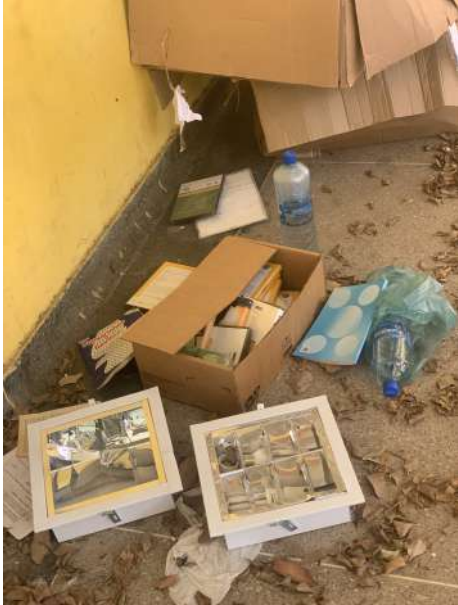
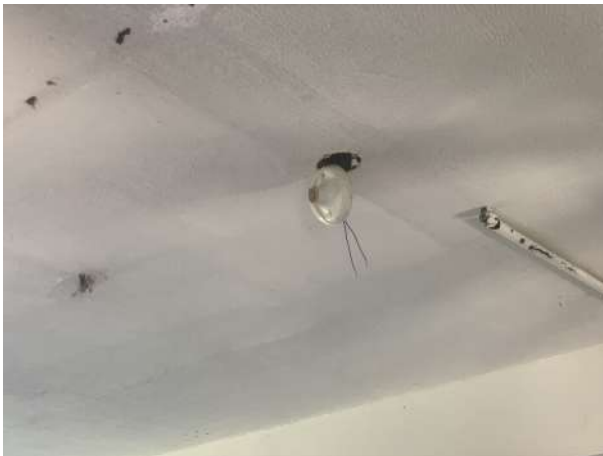
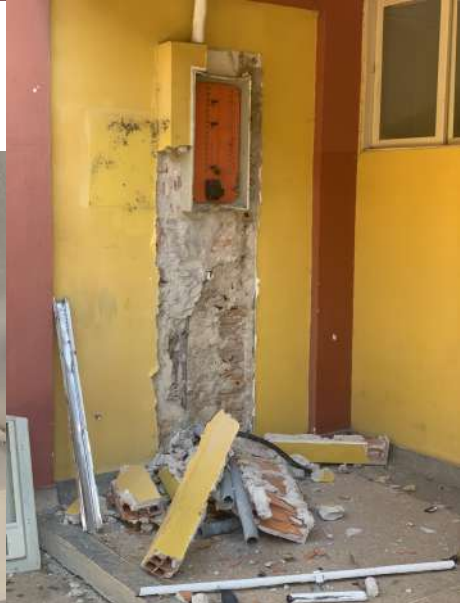
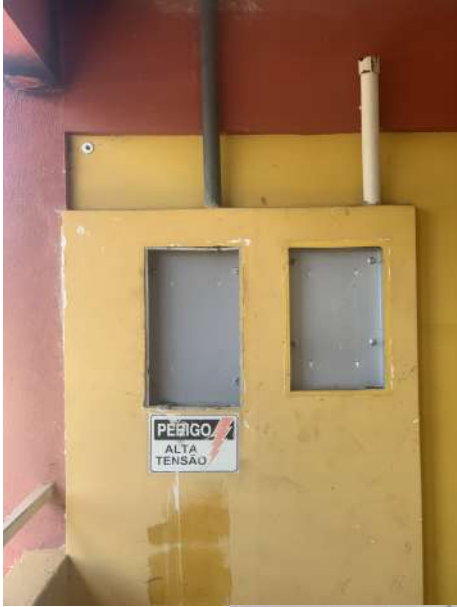
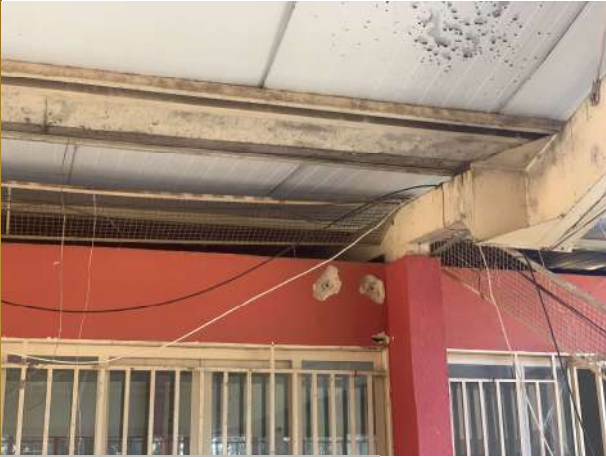
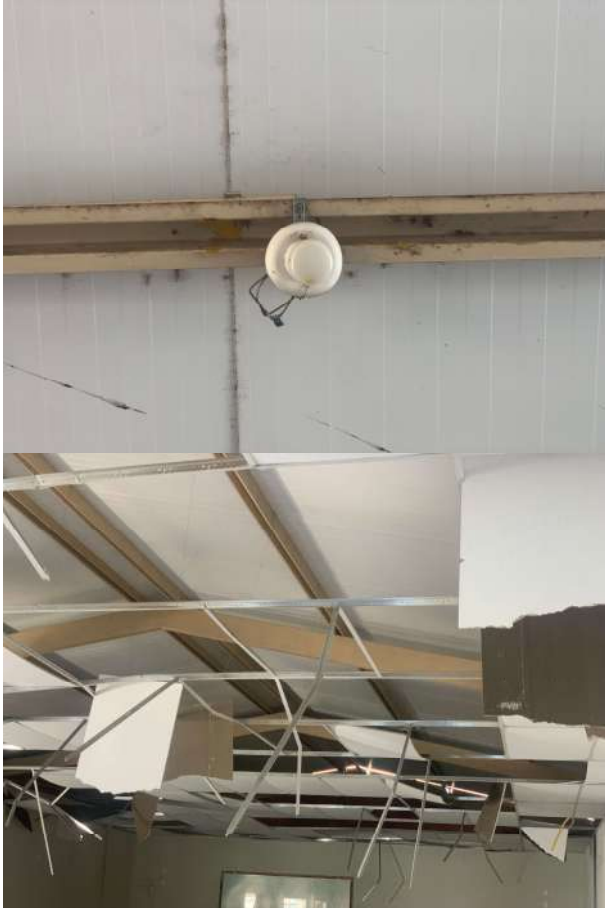
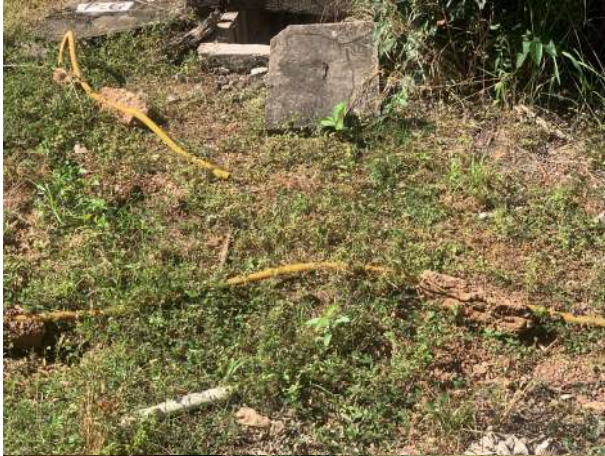
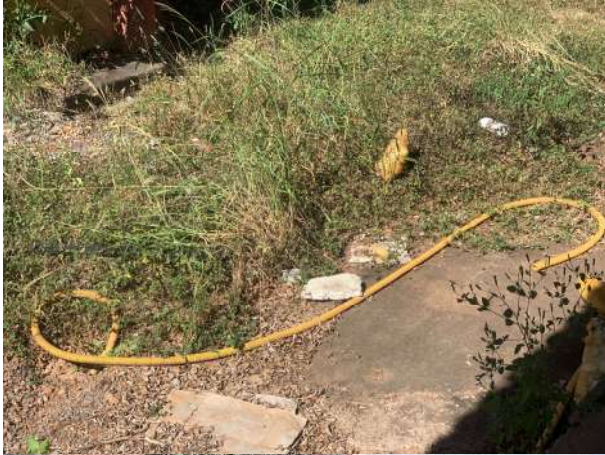
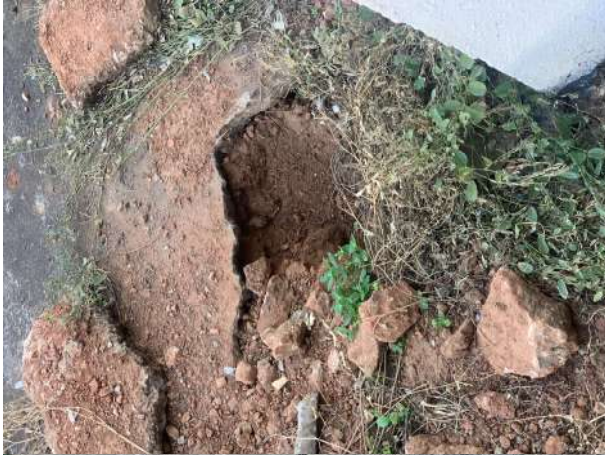
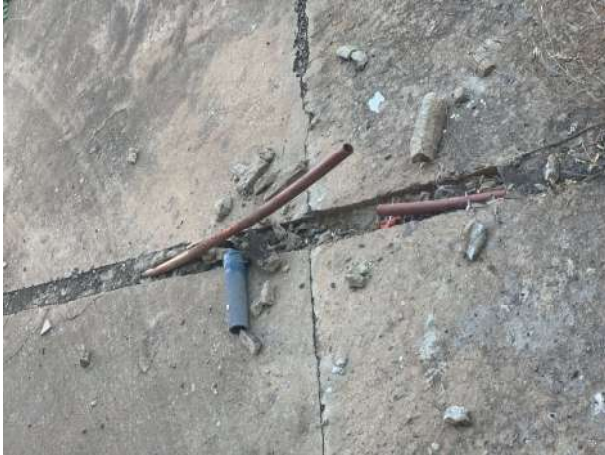
Nesta parte do relatório, chegamos as instalações elétricas e de lógicas da Escola Estadual Júlio Müller. Podemos ver nas fotos acima, que todos os disjuntores, reparos, barramentos e cabos aéreos e subterrâneos foram retirados dos locais. Essa retirada danificou inúmeros outros serviços como tubulações aéreas e subterrâneas, para retirarem as fiações aéreas em algumas salas, foi destruído todo o forro de gesso e tubulações aparentes que se encontravam no alto. As portas e caixas foram todas destruídas com a retiradas dos disjuntores, barramentos, etc. Algumas instalações que foram preservadas, encontram-se instaladas fora de norma técnica, podendo assim que retornar o fornecimento de energia, causar um acidente e/ou incêndio

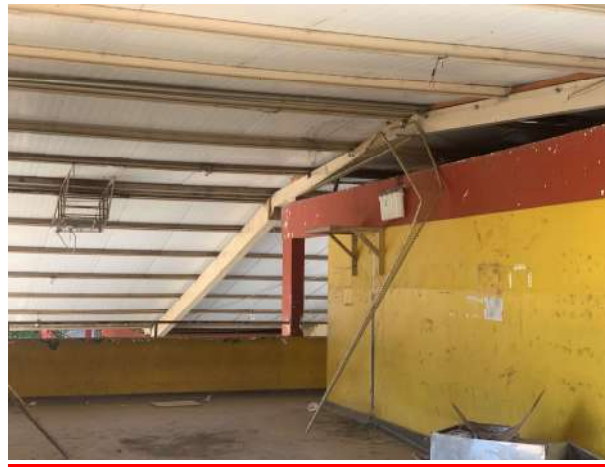
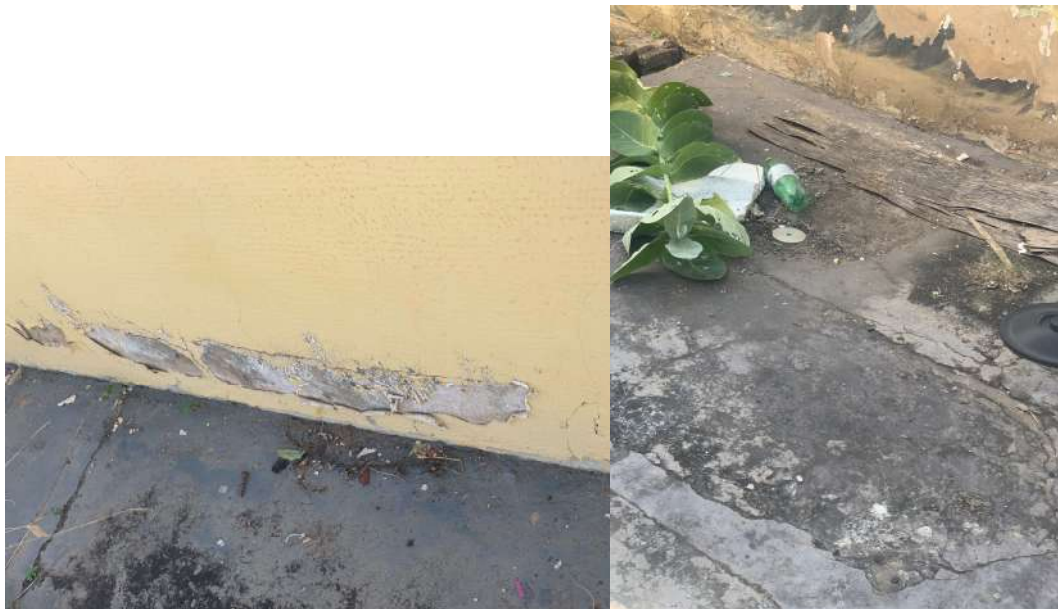
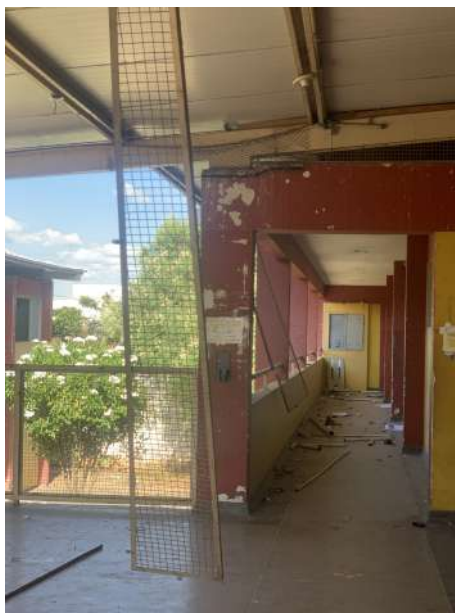
Nessas fotos, podemos observar que existem infiltrações subterrâneas e pelo teto. As infiltrações subterrâneas ocorrem, devido a não impermeabilização das vigas baldrame, erro primário em construções. As infiltrações pelo teto, são decorrentes as junções das telhas, calhas e rufos estarem mal feitas e avariadas. Os furtos dos cabos elétricos também contribuíram para danificar os forros.

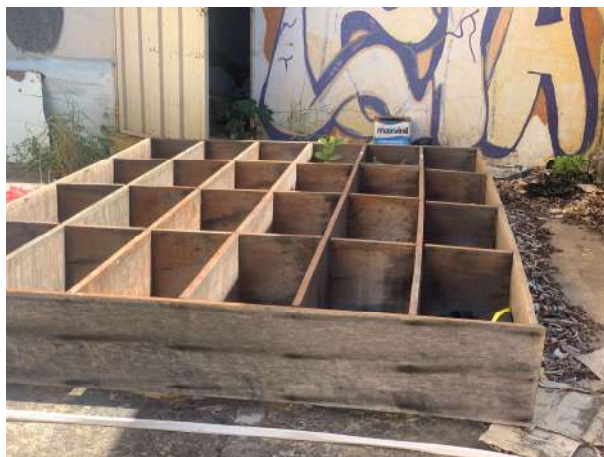
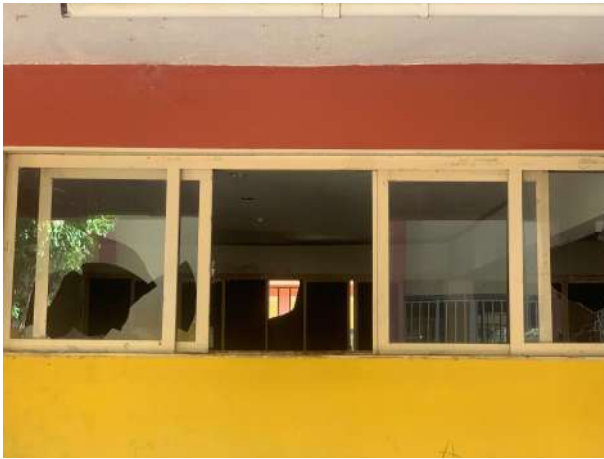
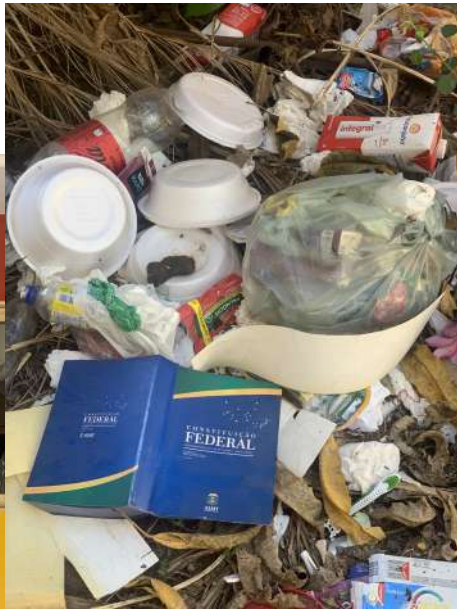
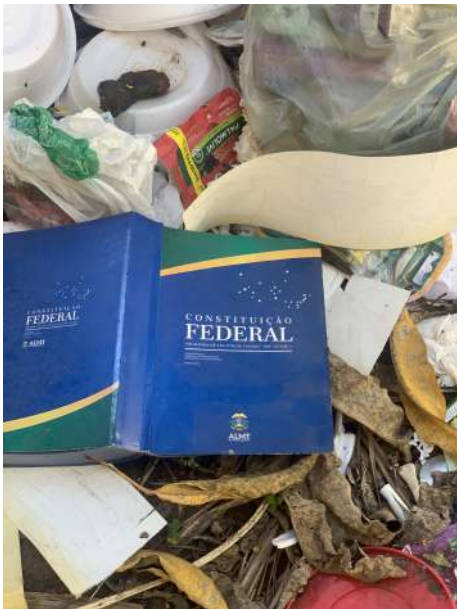
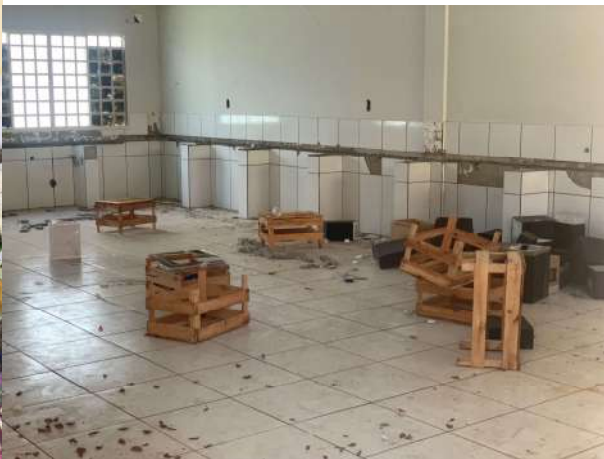
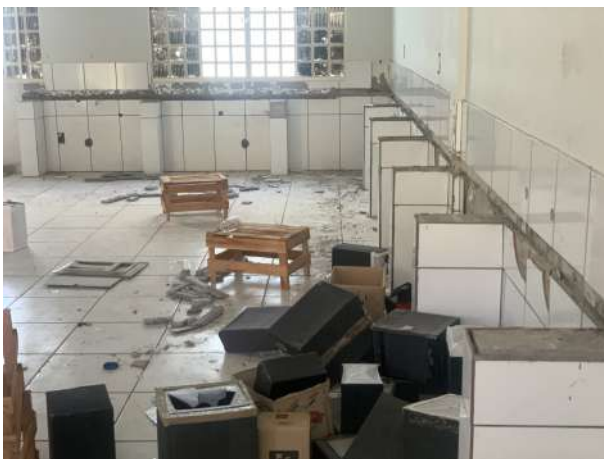
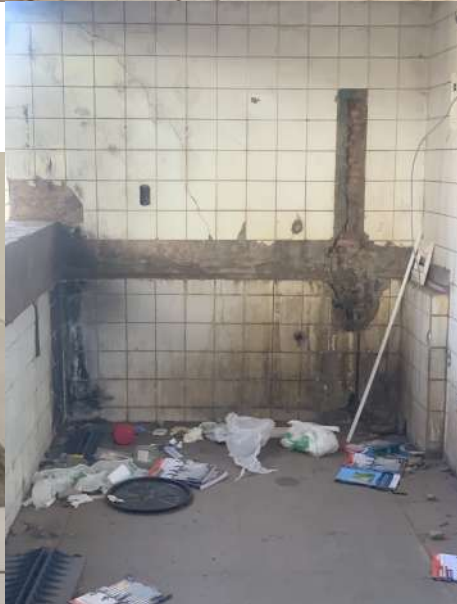
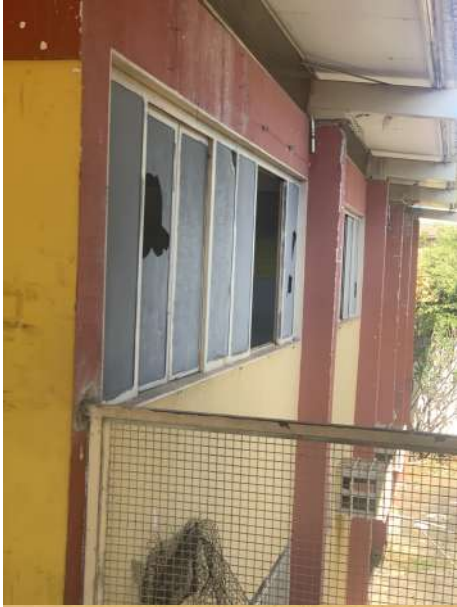
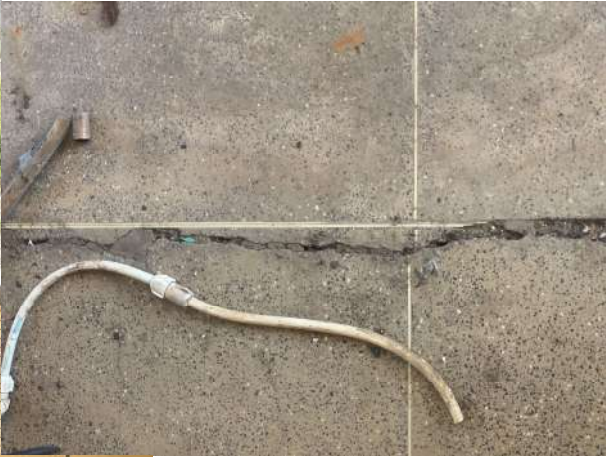
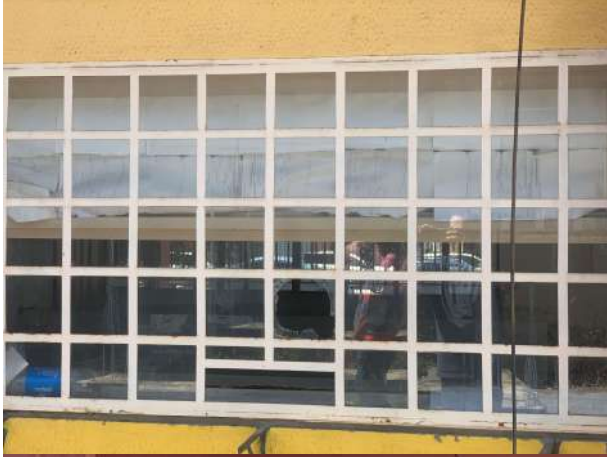
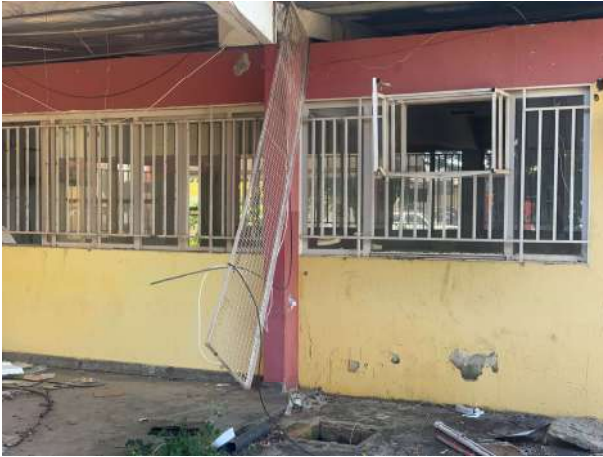
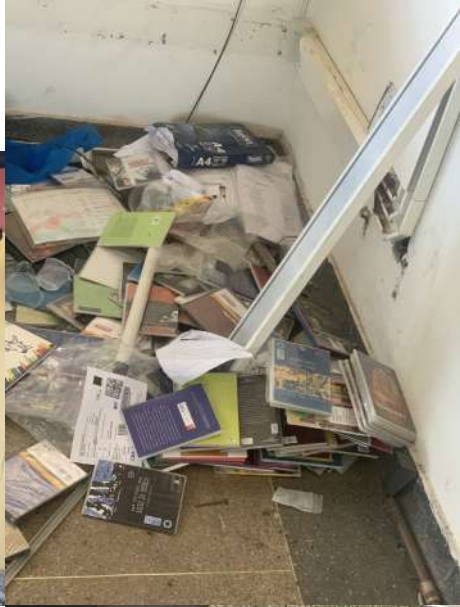
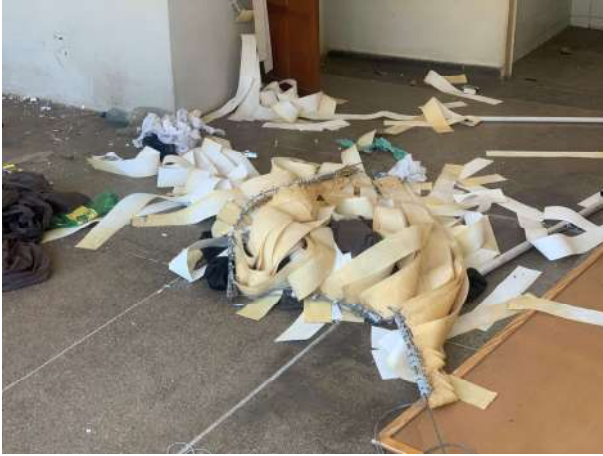
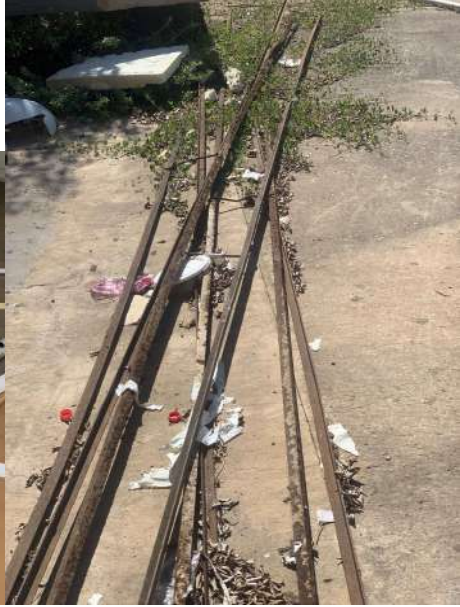
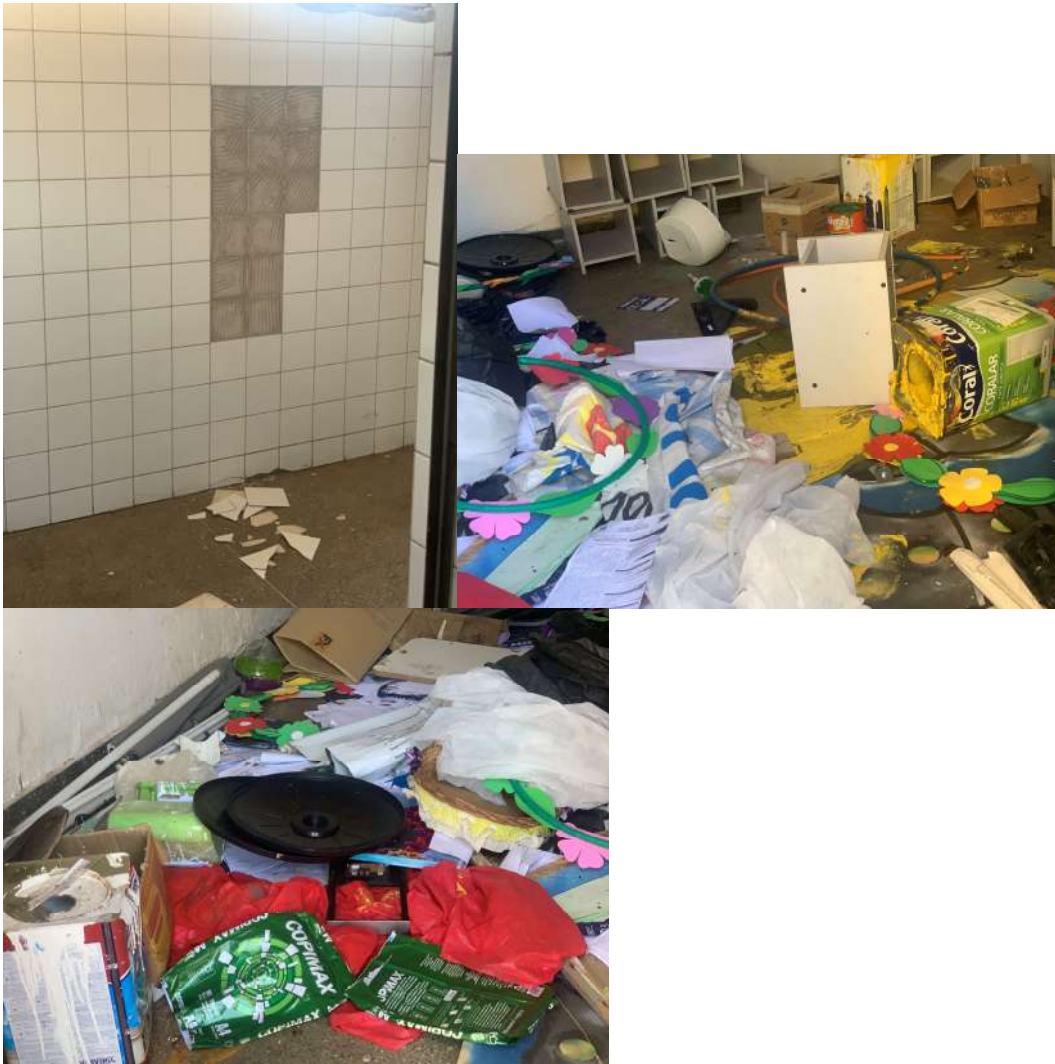
Nas fotos acima, podemos ver inúmeros materiais de obras e escolares abandonados e destruídos. Nos materiais utilizados em construção civil, podemos verificar latas de tintas, barras de aço, forros, revestimentos, caixa de ar condicionado, telas de aço, luminárias e materiais hidráulicos, todos destruídos e descartados de qualquer forma, causando enorme prejuízo ao estado. Com relação aos materiais escolares, constatou-se no local, inúmeros livros, DVDs, entre outros descartados de maneira errada.

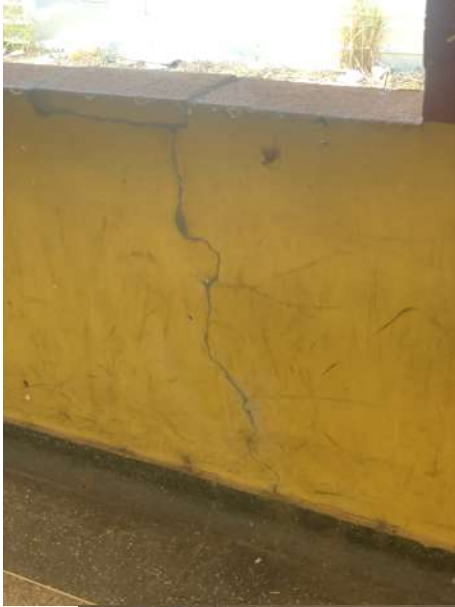
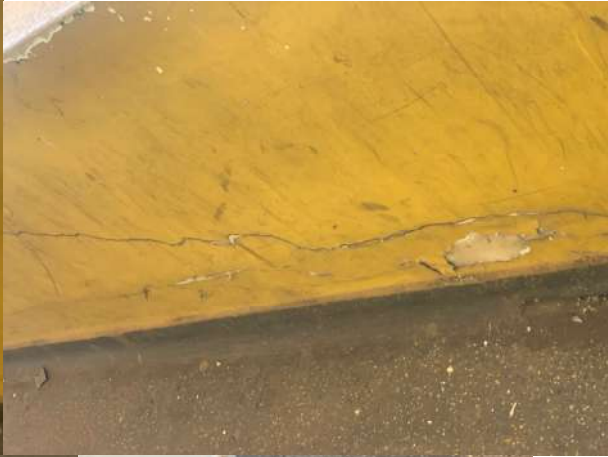
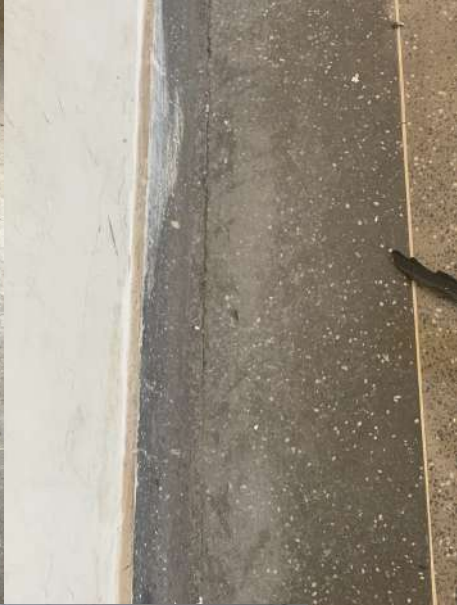
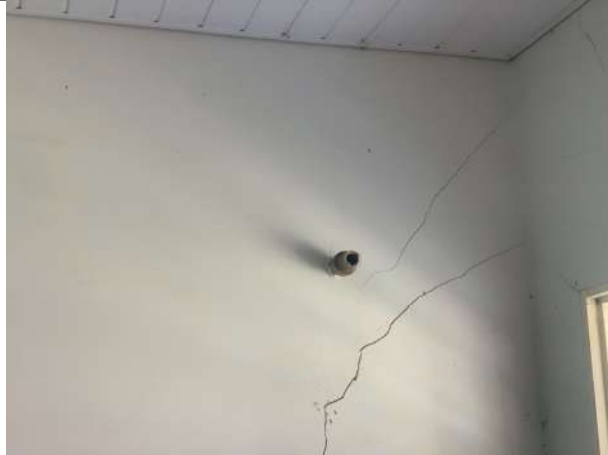
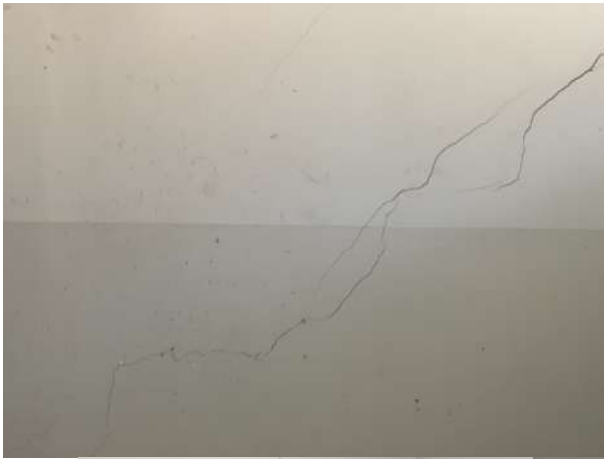
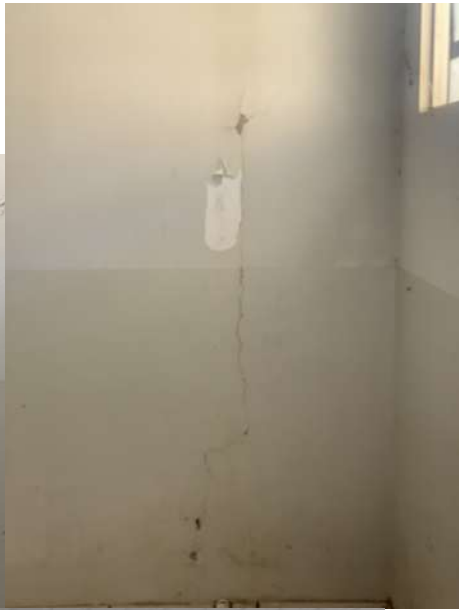
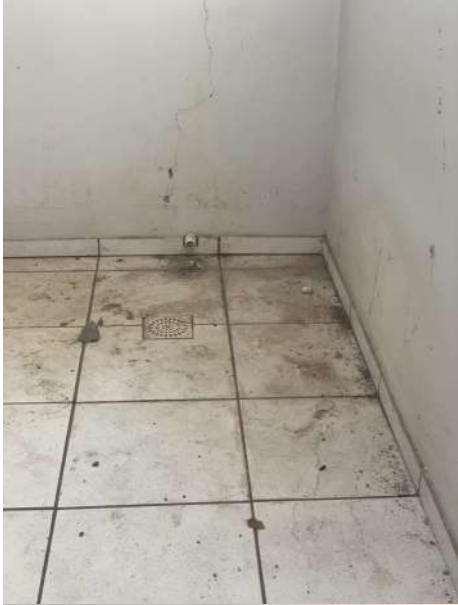
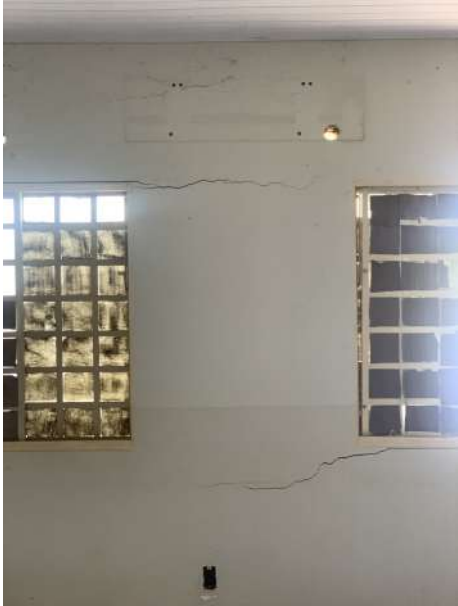
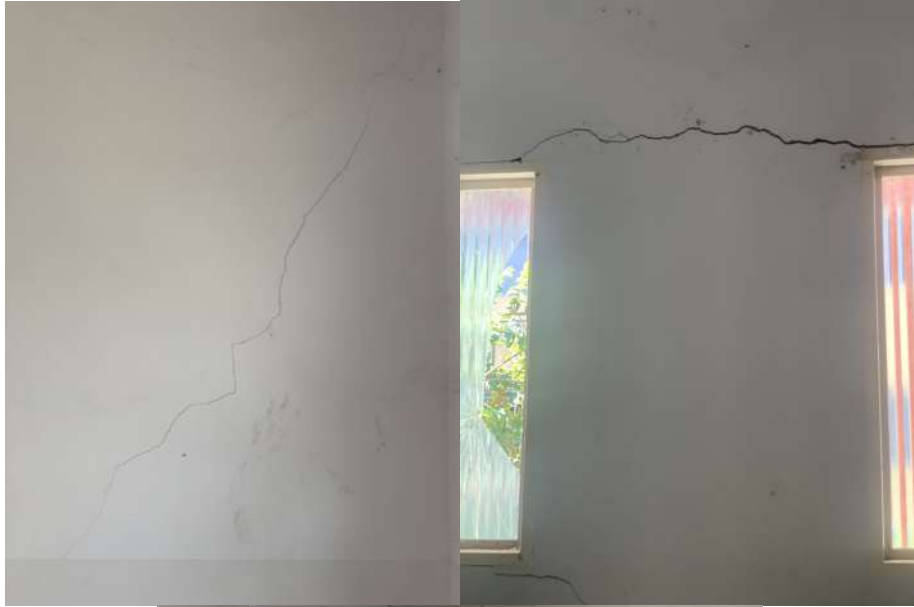
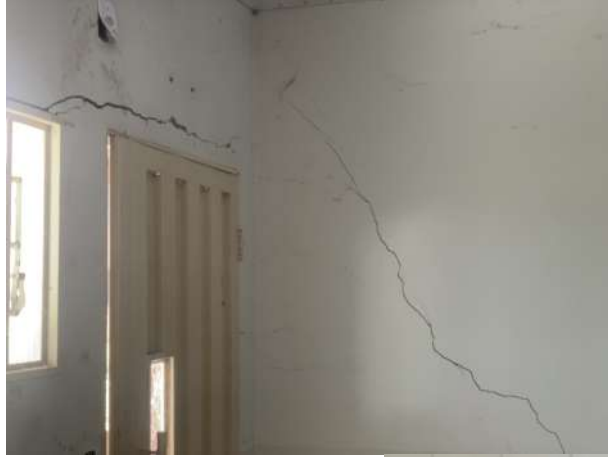
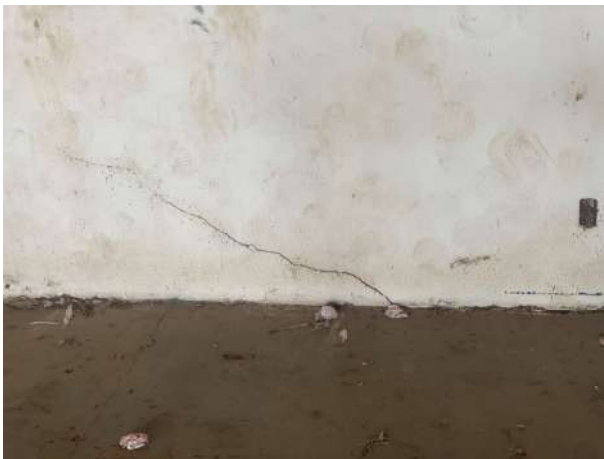
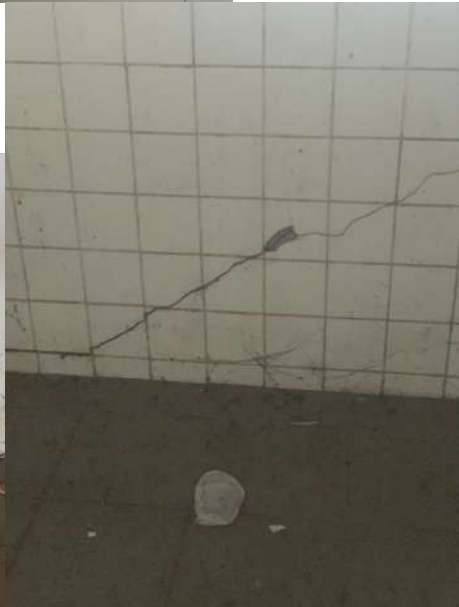
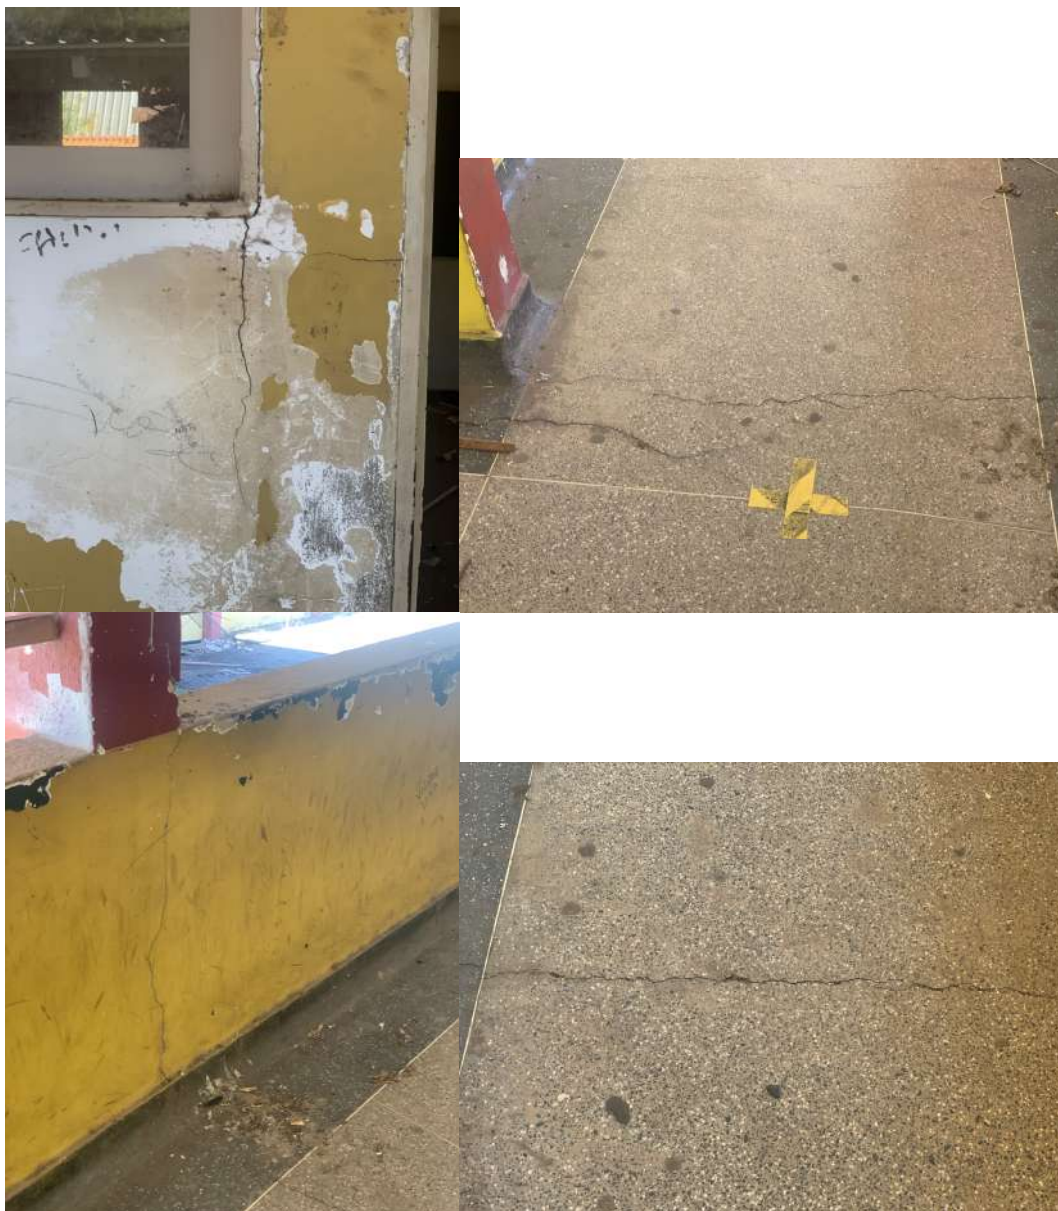
Em todo o prédio, verificou-se inúmeras e severas rachaduras nas paredes, pilares, vigas e lajes. Rachaduras essas decorrentes a sobre carga da estrutura, devendo-se urgente realizar-se uma vistoria mais minuciosa em todo local, existe um grande risco de desabamento devido a essa sobre carga, pois são cargas permanentes na estrutura e posições definidas como peso próprio dos elementos estruturais.
