VISTORIA ESCOLA ESTADUAL JÚLIO MÜLLER – VÁRZEA GRANDE

Em Várzea Grande, 26 de maio de 2023, na Escola Estadual Júlio Müller, situado no endereço Rua Manoel Vargas, Cristo Rei, Várzea Grande-MT.

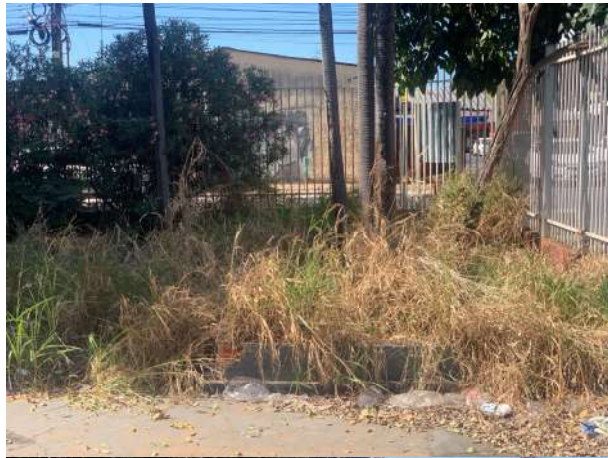
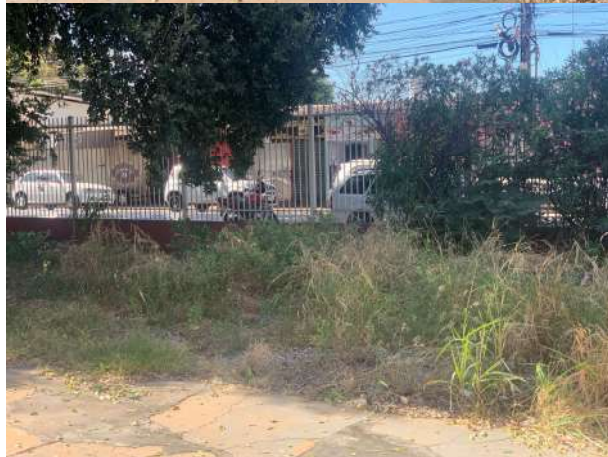
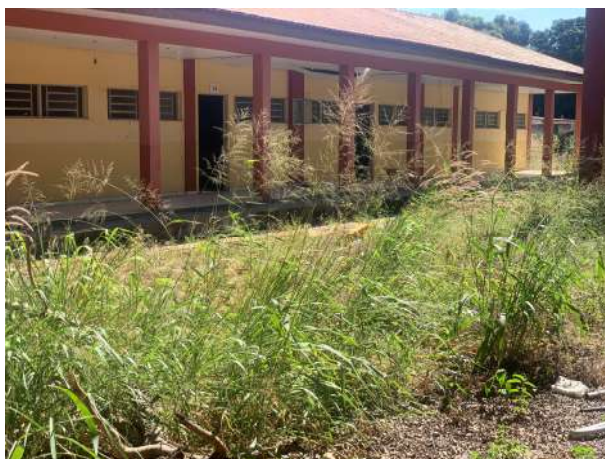
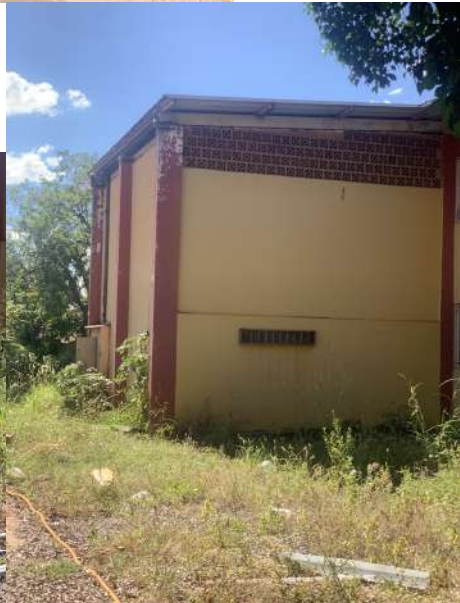
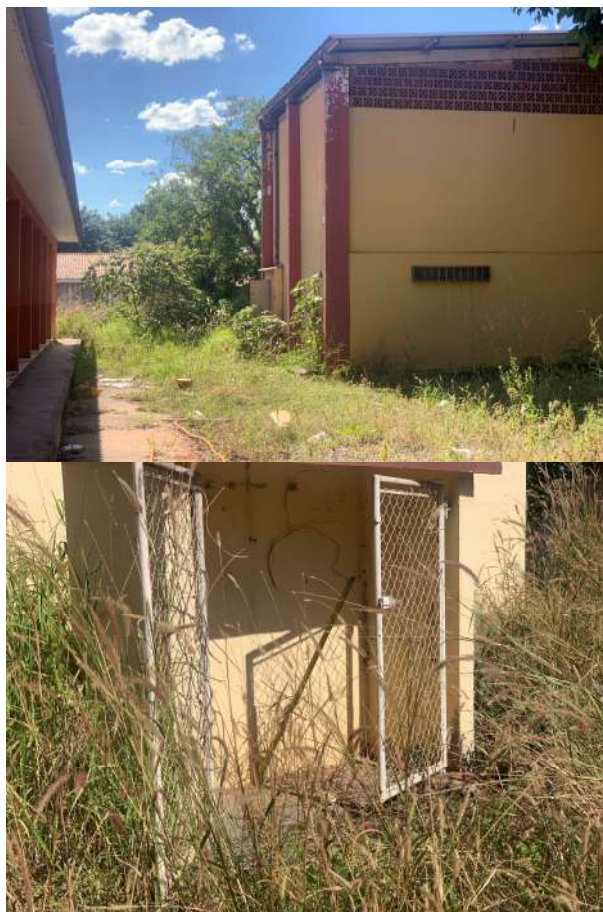
Nestas fotos, mostra o estado atual de sujeira do terreno. Com muito mato e facilitando assim a invasão da escola por pessoas que furtaram os materiais descritos no relatório. Devido a essa falta de limpeza, encontramos vários insetos e muitos focos do mosquito da dengue, podendo assim, causar inúmeros acidentes e/ou contaminações a população.

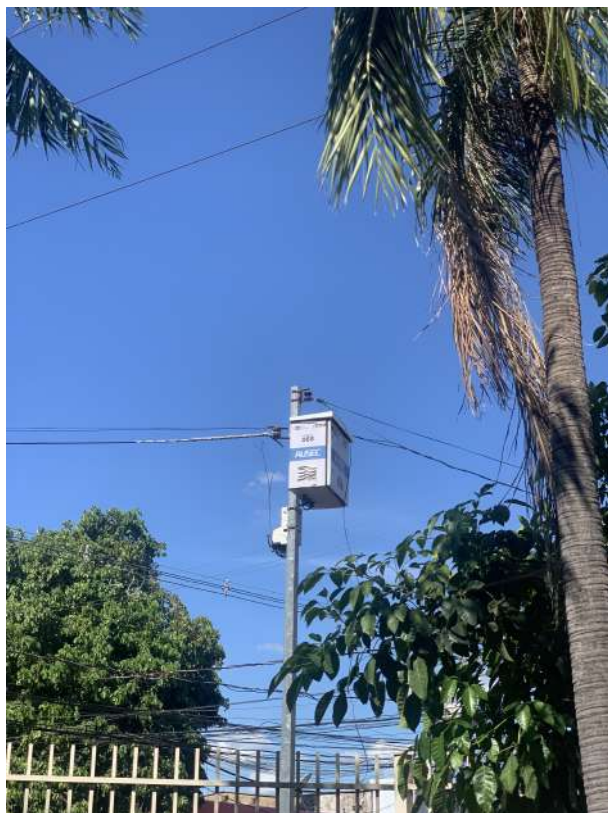
Na foto abaixo, temos uma câmera de monitoramento da Polícia Militar do Estado (câmera nº 068), localizada na própria Escola Estadual Júlio Müller. Câmera essa que deveria servir para o monitoramento dos locais ao redor, porém, de nada está servindo. O prédio necessita de uma

vistoria mais minuciosa na sua estrutura urgentemente e uma reforma em todas as unidades lá existentes, desde demolição de revestimentos e contrapisos até as coberturas existentes.
