VISTORIA ESCOLA ESTADUAL JÚLIO MÜLLER – VÁRZEA GRANDE

Em Várzea Grande, 26 de maio de 2023, na Escola Estadual Júlio Müller, situado no endereço Rua Manoel Vargas, Cristo Rei, Várzea Grande-MT.

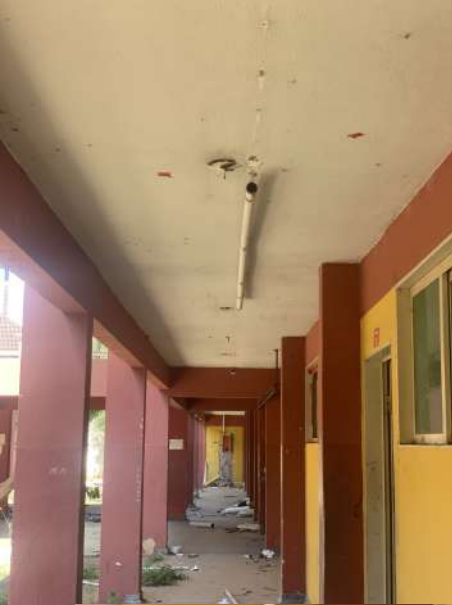
Nesta parte do relatório, chegamos as instalações elétricas e de lógicas da Escola Estadual Júlio Müller. Podemos ver nas fotos acima, que todos os disjuntores, reparos, barramentos e cabos aéreos e subterrâneos foram retirados dos locais. Essa retirada danificou inúmeros outros serviços como tubulações aéreas e subterrâneas, para retirarem as fiações aéreas em algumas salas, foi destruído todo o forro de gesso e tubulações aparentes que se encontravam no alto. As portas e caixas foram todas destruídas com a retiradas dos disjuntores, barramentos, etc. Algumas instalações que foram preservadas, encontram-se instaladas fora de norma técnica, podendo assim que retornar o fornecimento de energia, causar um acidente e/ou incêndio

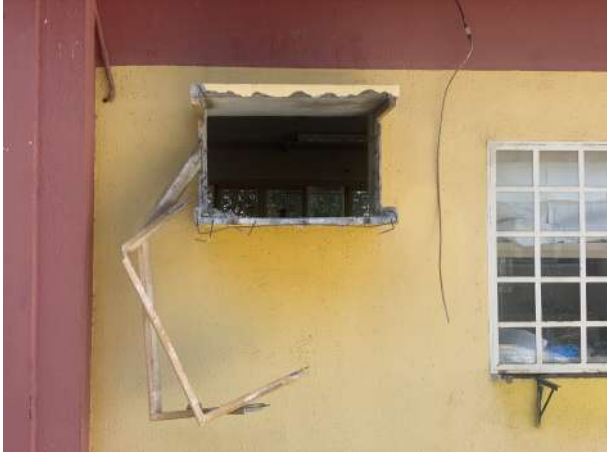
Nas fotos acima, podemos ver inúmeros materiais de obras e escolares abandonados e destruídos. Nos materiais utilizados em construção civil, podemos verificar latas de tintas, barras de aço, forros, revestimentos, caixa de ar condicionado, telas de aço, luminárias e materiais hidráulicos, todos destruídos e descartados de qualquer forma, causando enorme prejuízo ao estado. Com relação aos materiais escolares, constatou-se no local, inúmeros livros, DVDs, entre outros descartados de maneira errada.
